**OPINIA Nr: 716/05/2021**

Zadanie: Ocena stanu technicznego i określenie wartości rynkowej pojazdu

Marka: SKODA

Model: Octavia II 1.4 MR'09

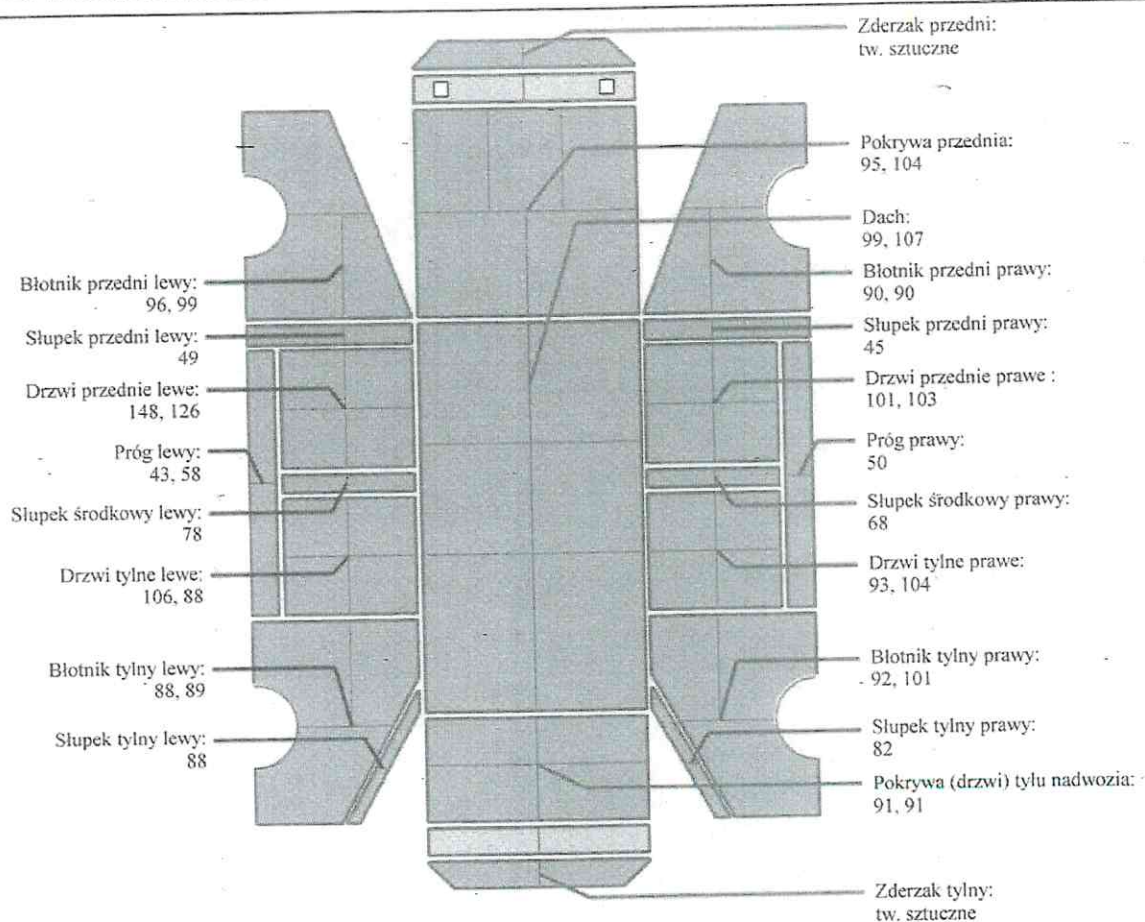
## OPIS POWŁOKI LAKIEROWEJ

Grubość powłoki lakierowej podana w mikrometrach [µm].

W wyniku badania grubości powłoki lakierowej na elementach poszyc nadwozia, za pomocą przyrządu SaluTron ComBi-D3, skalibrowanego bezpośrednio przed badaniem, stwierdzono ślady wcześniejszych napraw blacharsko-lakierniczych na: drzwi przednie lewe; grubość powłoki lakierowej charakterystyczna dla powtórnego lakierowania wierzchniego (tzw. cieniowania).
